POŽÁRNÍ ZKOUŠKA NA EXPERIMENTÁLNÍM OBJEKTU V MOKRSKU

Program zkoušky 18.9.2008

České vysoké učení technické v Praze

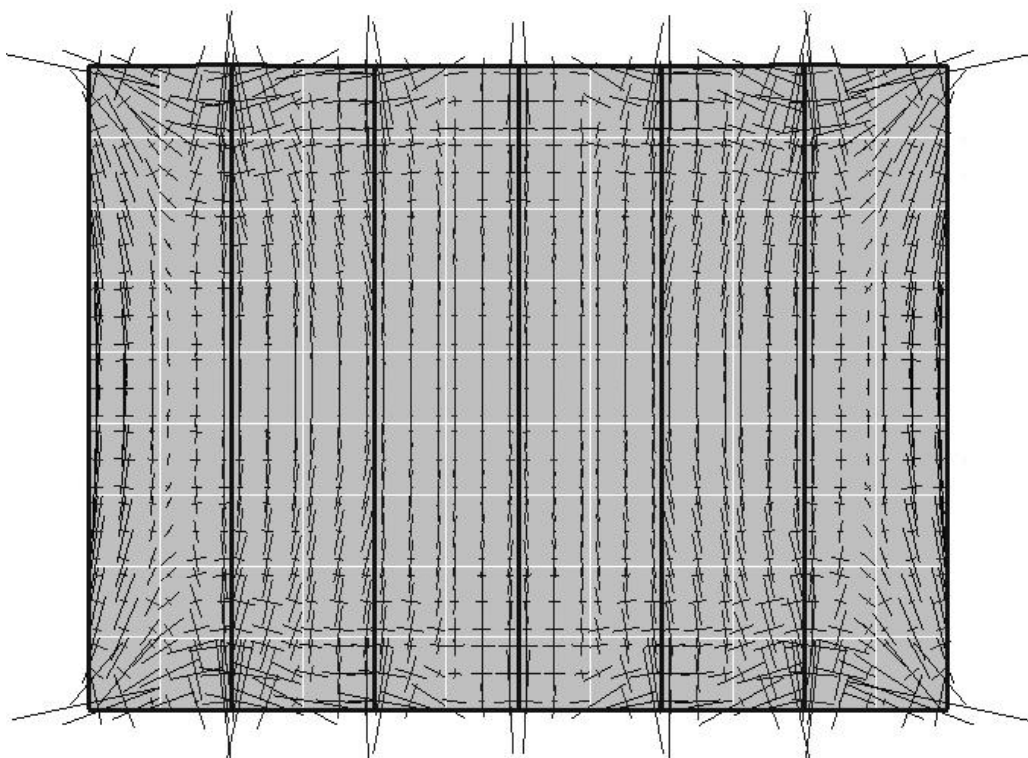
Obr. 5.3 Předpokládané hlavní trhliny v ocelobetonové desce 9 x 12 m

Fig. 5.3 Expected cracking of the steel concrete composite slab 9 x 12 m

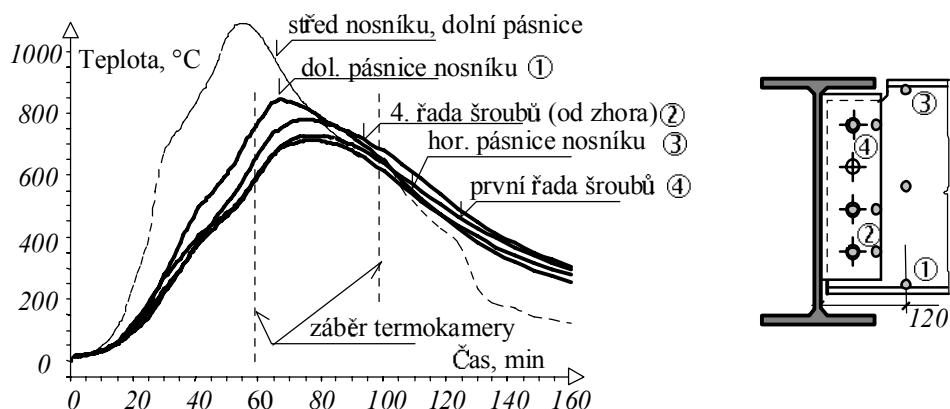
Obr. 4: Rozložení teplot ve styčníku nosníku na průvlak deskou na stojině

v požárním úseku (teplota je měřena 0,3 m pod stropem ve středu požárního úseku; vzadu 0,5 m od zadní stěny; ve středu a 0,5 m od čela budovy). Nejvyšší naměřená teplota vzduchu, 1108°C, v úseku byla v 55 minutě. Nejvyšší teplota v ocelové konstrukci byla naměřena v 57 minutě, 1088°C, ve středu nosníku. Největší průhyb stropní desky se nepodařilo zaznamenat průhyboměry (s rozsahem 1000 mm). Ze záznamu z videokamery lze odečíst přibližně 1220 mm. Zbytkový průhyb konstrukce byl změřen po vychladnutí konstrukce po 48 hodinách a dosahoval 925 mm. Koncentrací hmoty jsou styčníky konstrukce během zahřívání chladnější vzhledem k nosníkům. Při chladnutí se stávají teplejšími, viz grafy na obr. 4 a záběry z termokamery na obr. 5.

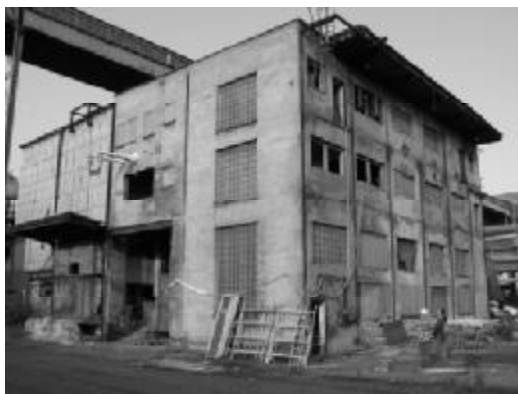
Obr. 1: Budova odstředivek Čpavkárny II. v areálu závodu Mittal Steel Ostrava připravená ke zkoušce

Zkoušky jednotlivých konstrukčních prvků, nosníků, sloupů a styčnicků, ve zkušebních pecích za vysokých teplot pomohly připravit návrhové modely jejich požární odolnosti, viz [1]. Chování celé konstrukce vystavené požáru lze ale ověřit pouze zkouškou na skutečných objektech. K dispozici je pouze několik zkoušek, z nichž nejznámější je deset zkoušek na objektech v Cardingtonu, viz [2], jedna na železobetonové, dvě na dřevěné a sedm na ocelové konstrukci. Ve dnech 15. června a 16. června 2006 byly provedeny dvě požární zkoušky, lokální požár a prostorový požár. Pro požární zkoušku byla vybrána a použita budova odstředivek Čpavkárny II. v areálu závodu Mittal Steel Ostrava, viz obr. 1. Budova byla v provozu od roku 1991 až do roku 1999. Nyní je určena k demolici. Jedná se o třípodlažní ocelový skelet s kloubovými přípoji průvlnaku a stropnic čelní deskou a s příhradovým ztužením, viz obr. 2. Stropní konstrukci nad požárním úsekem tvořila nosná železobetonová deska s trapézovým plechem, roznašecí vrstva byla z betonu a vrchní nášlapnou vrstvu tvořila keramická dlažba. Celková tloušťka stropu činila 270 mm, viz obr. 3.

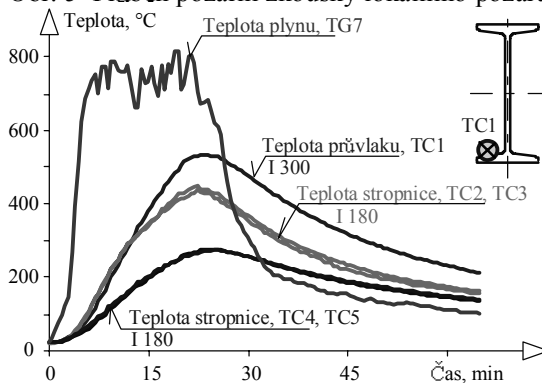
Obr. 6 Teploty změřené při lokálním požáru

Hlavním cílem zkoušky při lokálním požáru byl rozvoj teploty ve sloupu. Uprostřed požárního úseku osazen ocelový sloupek z profilu IPE200, který byl posuvně uchycený ke stropnímu průvlaku, viz. [3]. Na něj byly osazené 3 termočlánky, které měřily teplotu po délce nosníku TCi (300mm, 600mm a 900mm pod stropní konstrukcí). U sloupu byla postavena jedna hranice z dřevěných latí, která byla zapálena, viz obr. 5. Průběh teploty vzduchu nad požárem a konstrukčních prvků ve stropu je dokumentován na obr. 6.

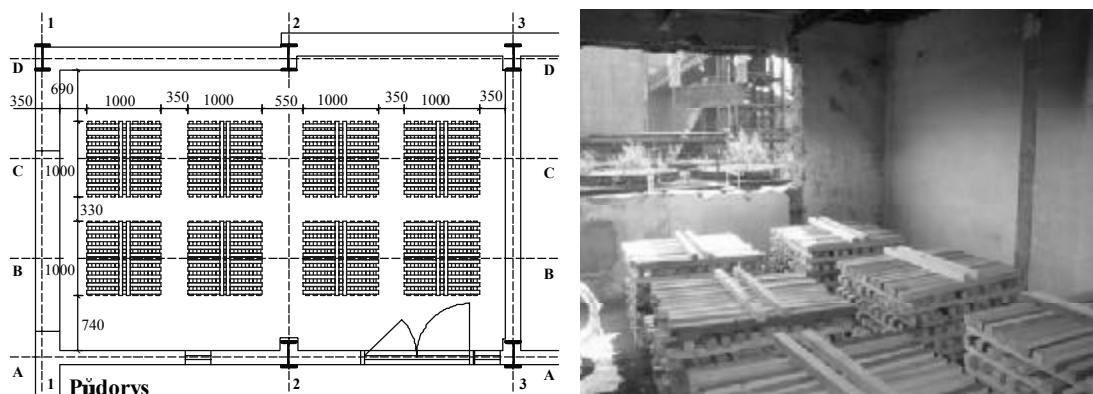
Obr. 8 Rozmístění požárního zatížení při prostorovém požáru

Požárním zatížením byly dřevěné nehořlavé latě 50 x 50 mm délky 1000 mm z měkkého dřeva o vlhkosti do 13%, sestavené při prostorovém požáru celkem do osmi hranic, jejichž rozmístění bylo rovnoměrné po podlaze celého požárního úseku, viz obr. 8. V každé hranici bylo 13 řad po 10 latích a dvě latě uprostřed hranice v 14. řadě, tzn. celkem 132 latí na jednu hranici. Současného

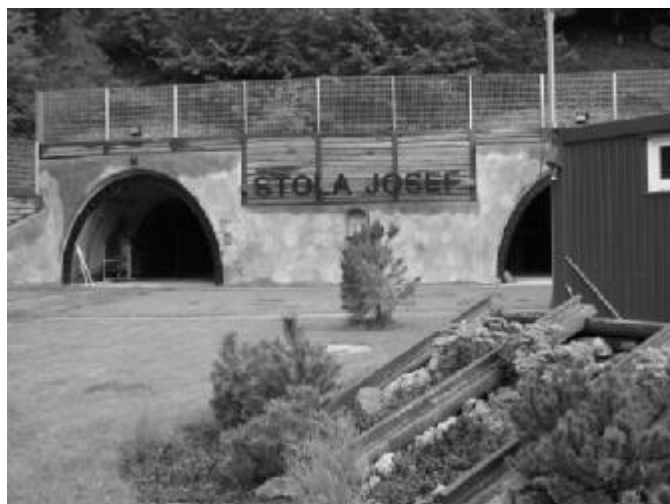
Obr. 9.1 Pohled na vchod do štol

Podzemní výukové středisko nese jméno po bývalé průzkumné štolě Josef, v jejíchž prostorách se nachází. Štola byla vybudována v rámci průzkumu zlatonosných ložisek Čelina a Mokrsko v průběhu 80. let 20. století. Ražba páteřní štolý začala v r. 1981. Během deseti let se důlní dílo rozrostlo na celkových téměř 8km podzemních chodeb. Samotná páteřní štola, spojující rozrážky v oblasti ložiska
